CAPÍTULO 5

ROCHAS SEDIMENTARES COM FINS ORNAMENTAIS: OS EXEMPLOS DOS CALCÁRIOS DA FORMAÇÃO LA TAMPA (COLÔMBIA) E DO ARENITO “PIETRA SERENA” DA FORMAÇÃO MARNOSO-ARENÁCEA (ITÁLIA)

Javier Eduardo Becerra Becerra¹, Antônio Gilberto Costa & Roberto Bruno

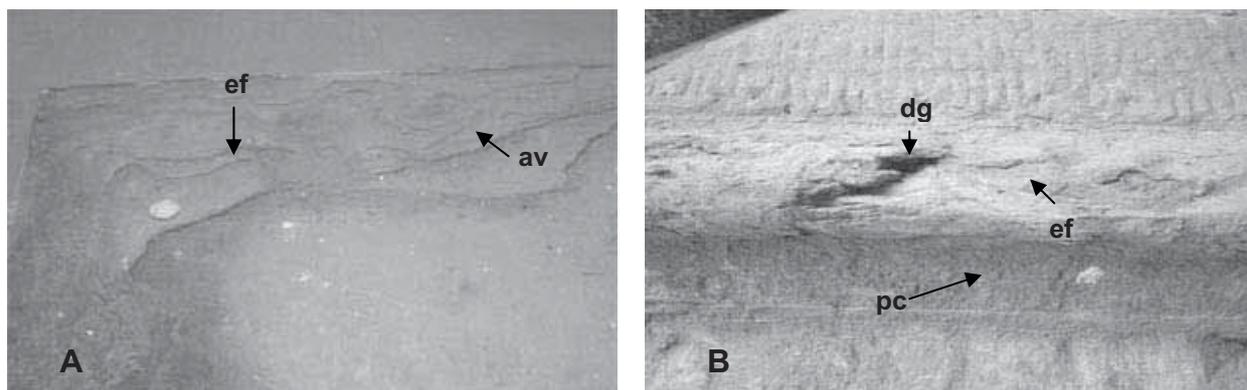
Os processos de esfoliação e alveolização são observados especialmente nos pisos externos e internos do Hospital dos Inocentes e do Museu Marino Marini. A espessura das folhas destacadas da rocha variam entre 2mm e 5mm, seguindo os planos da laminação plano-paralela característica da rocha (Fig. 3A). No museu Marino Marini os processos são variados, considerando o uso da Pietra Serena, tanto no exterior quanto no interior do prédio. Algumas colunas têm sido construídas usando o arenito Pietra Forte Colombino, apresentando processos de desagregação, esfoliação e perda de coesão (Fig. 3B), mas com menor intensidade em relação aos processos existentes nas colunas e esculturas elaboradas com o arenito Masso Grosso.

FIGURA 3. Processos de alveolização (av), esfoliação (es), perda de coesão (pc) e desagregação (dg) no arenito Pietra Serena no piso interno do Hospital dos Inocentes (A) e coluna exterior do Museu Marino Marini (B), Florença (Itália).

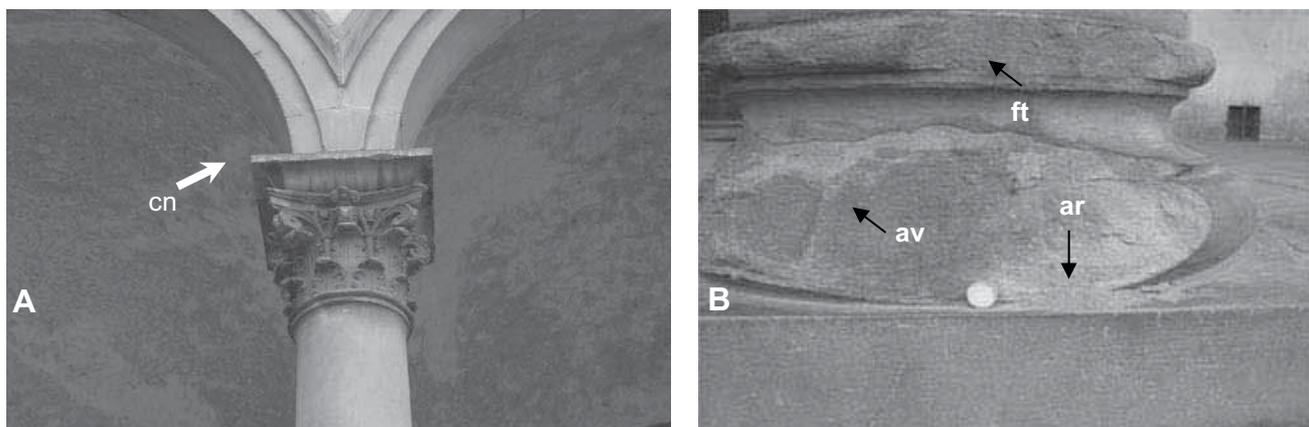
Os processos de deterioração apresentam maior intensidade nas colunas, capitéis e detalhes escultóricos localizados nos ambientes externos, onde estão expostos à poluição atmosférica. Assim, as crostas negras são freqüentes nos capitéis das colunas exteriores do Museu Marino Marini e o Hospital dos Inocentes. Também são observados processos de arenização, fraturação e alveolização (Fig. 4).

Figura 4: Processos de deterioração nas colunas exteriores do Hospital dos Inocentes. (A) Formação de crostas negras (cn) e (B) Arenização (ar), fraturação (ft) e alveolização (av).

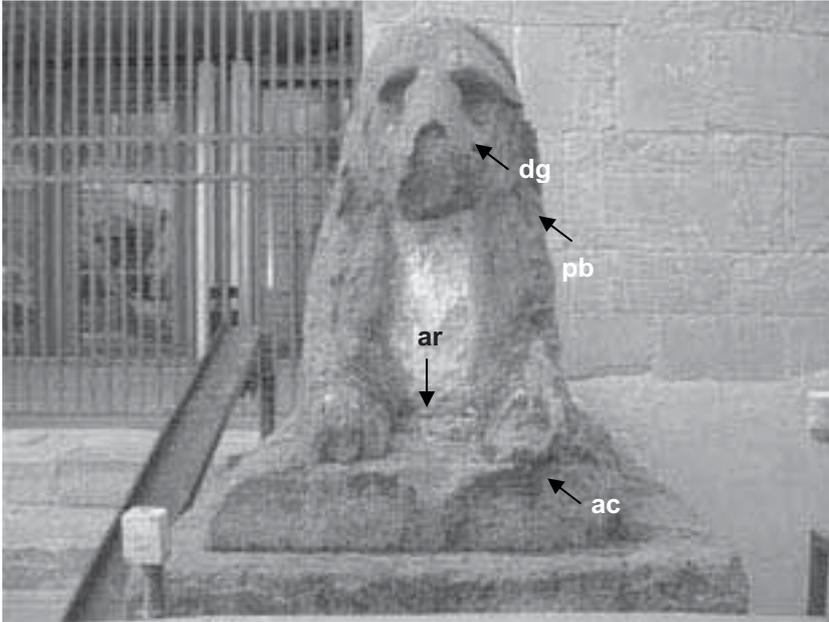
Os processos de deterioração mais acentuados encontram-se na escultura localizada no exterior do Museu Marino Marini. O leão apresenta intensos processos como arenização, desagregação, alteração cromática e pátina biológica. Esta pátina biológica cobre quase totalmente a superfície da escultura e se constitui tal vez, no processo de degradação mais importante (Fig. 5). A natureza da rocha, com matriz prevalentemente argilosa e quantidade subordinada de cimento calcítico e o meio ambiente caracterizado pela alta poluição e acidez, são os dois fatores que têm facilitado e intensificado a deterioração da escultura.

Figura 5. Processos de deterioração na escultura do leão. Exterior do Museu Marino Marini. Desagregação (dg), arenização (ar), pátina biológica (pb) e alteração cromática (ac).

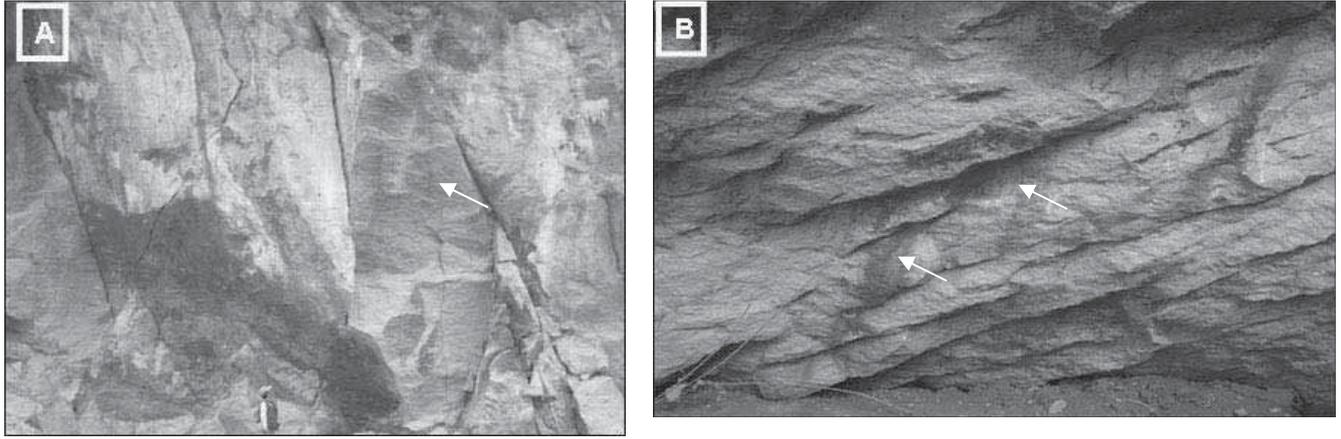
Figura 6. Detalhes dos calcários ornamentais da Formação La Tampa. A) Camadas da frente de lavra 1 cortadas por fraturas verticais e fissuras que geram superfícies alteradas com cor diferente à verde inalterada. B) Núcleos de óxidos de ferro e manchado associado.

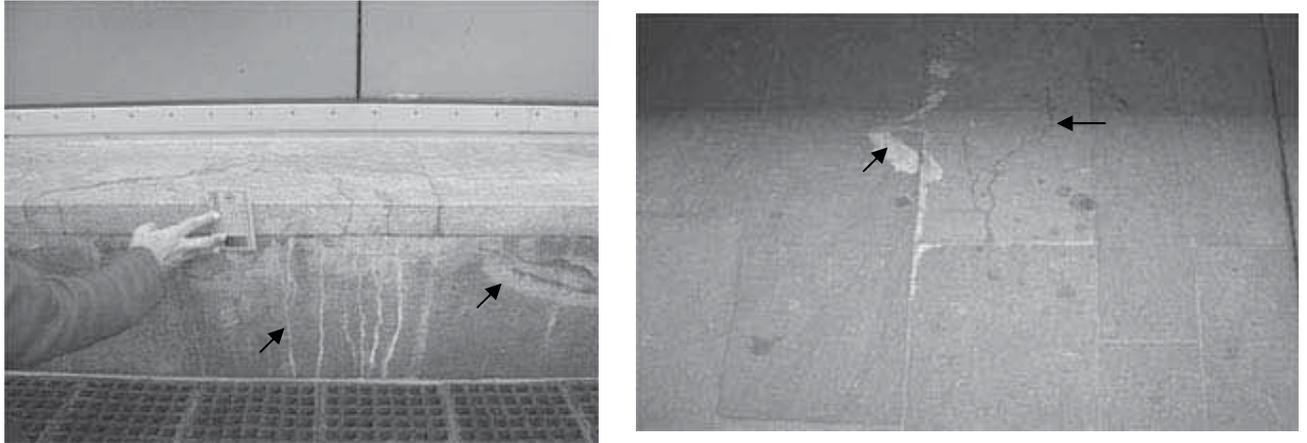
- Eflorescências salinas (ef): formação superficial de substâncias, geralmente de cor esbranquiçada e de aspecto cristalino, pulveriforme ou filamentosos. A cristalização ocorre no seio do material provocando esfoliações, escamações e mesmo lascagens. É resultado da cristalização à superfície da pedra de sais solúveis carregados por migração por capilaridade e depositados por evaporação, sob a forma de agregados cristalinos de fraca coesão (Aires-Barros, 2001). Este processo é observado na escadaria do “Centro Administrativo La Alpujarra” e nas paredes do “Palacio de Exposiciones” (Fig.11).

Figura 11. Formação de eflorescências. A) Escadaria e B) Paredes do Palacio de Exposiciones, Medellín. As eflorescências geram mudanças cromáticas nas chapas e podem comprometer a vida útil da rocha.

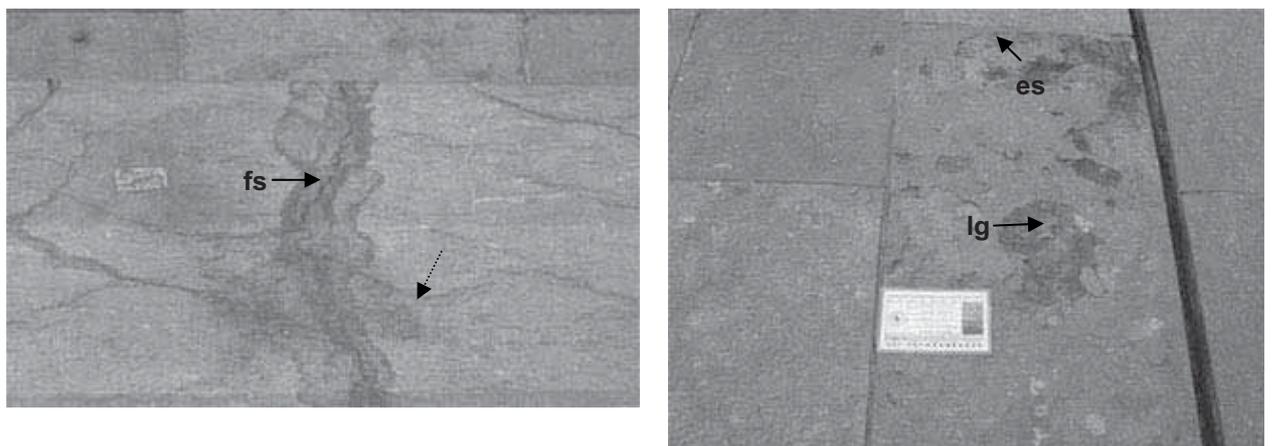
- Fissuração (fs): processo muito freqüente, especialmente quando a rocha apresenta partes inalteradas misturada com outras alteradas pela circulação meteórica de água na rocha. As fissuras pré-existentes na rocha lavrada constituem planos de fraqueza onde os processos de alteração continuam uma vez que a rocha está instalada na obra. Processo observável em pisos e revestimentos externos onde é possível ver acréscimo da intensidade da fissuração e a geração de novas fissuras (Fig.12A).
- Lascagem (lg) e esfoliação (es): processos, às vezes, individualizados e, às vezes, associados, especialmente em chapas utilizadas como pisos exteriores. As lâminas produzidas pelo processo de esfoliação atingem espessuras entre 1 e 3mm. As lascas se caracterizam pela forma côncava e espessuras de até 3mm (Fig. 12B).

Figura 12. A) Fissuração (fs) e acréscimo da fissuração (····▶) em chapas de calcário usadas em escadaria. B) Lascagem (lg) e esfoliação (es) em pisos exteriores. Centro Administrativo La Alpujarra.

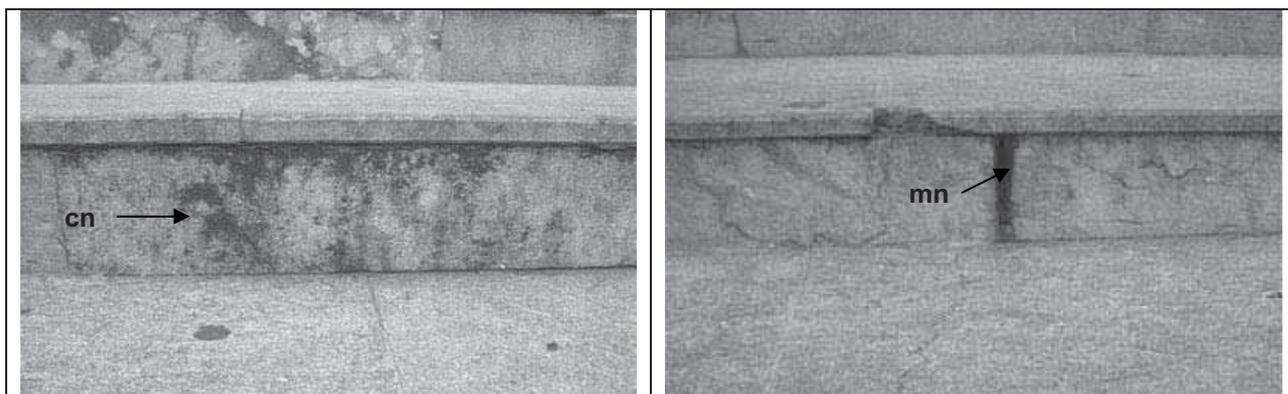
compacta e a desagregação ou arenização da rocha (Del Monte, 2006). Este processo na cidade de Medellín é incipiente nos calcários utilizados em ambientes exteriores e protegidos da água de chuva, mas de rápido avanço considerando o curto tempo de instalação (revestimentos têm menos de uma década). Aparecem na escadaria do “Centro Administrativo La Alpujarra” (Fig. 13A).

- Manchado (mn): pigmentação acidental localizada da superfície da rocha. No caso dos calcários da Formação La Tampa, são devidas à presença de núcleos ferruginosos na rocha original. Estes núcleos prosseguem o seu processo de alteração originando aspectos estéticos indesejados. É freqüente tanto em escadaria quanto em chapas utilizadas em revestimentos externos (Fig. 13B).

Figura 13. Processos de degradação em escadaria do Centro Administrativo La Alpujarra. A) Crostas negras (cn). B) Manchado (mn) associado aos nódulos de óxidos de ferro pré-existent.
