BIODETERIORAÇÃO DA FACHADA DO REAL GABINETE PORTUGUÊS DE LEITURA

BIODETERIORATION OF THE REAL GABINETE PORTUGUÊS DE LEITURA FAÇADE

Barbara Nunes Santana Tasca

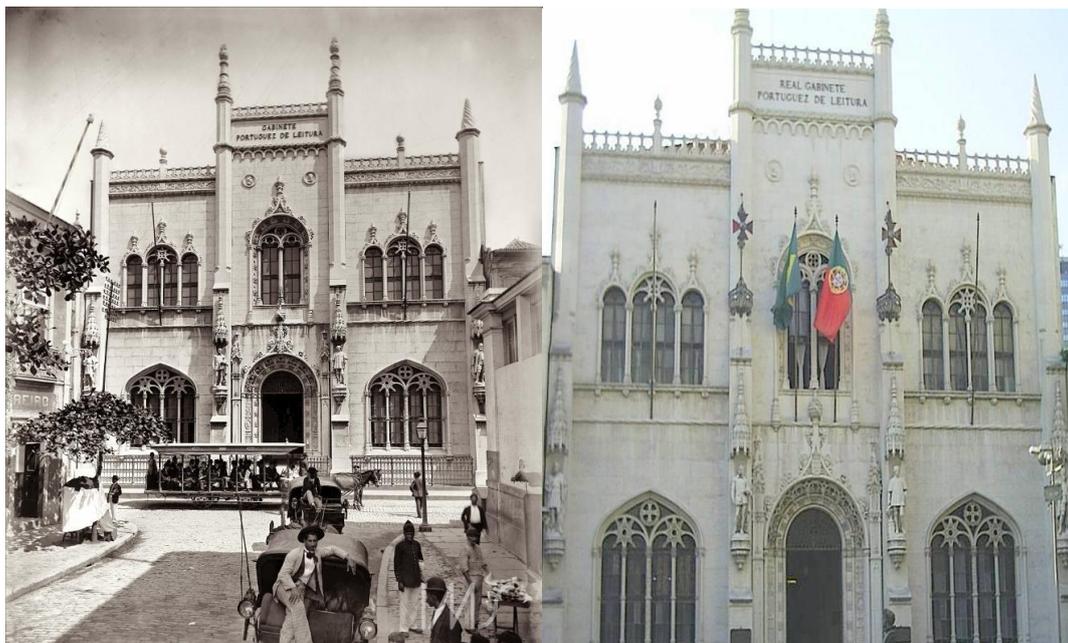
Figura 1A: Real Gabinete Português de Leitura (Séc. XIX). **Figura 1B:** RGPL dias de hoje.

Fundado no século XIX, o Real Gabinete Português de Leitura - RGPL (Figura 1A) é uma biblioteca projetada pelo arquiteto português Rafael da Silva Castro. É conhecido por ter uma numerosa coleção bibliográfica, com mais de 350 mil exemplares, além de possuir em seu acervo obras raras como a primeira edição de “Os Lusíadas” datada em 1572.

Localizado em meio à poluição do Centro da cidade do Rio de Janeiro, o RGPL (Figura 1B), que é construído em calcário lioz, está sujeito à ação de diversos agentes físicos, químicos e biológicos que causam rachaduras, manchas, alterações colorimétricas e colonização microbiológica que provocam a degradação da rocha.

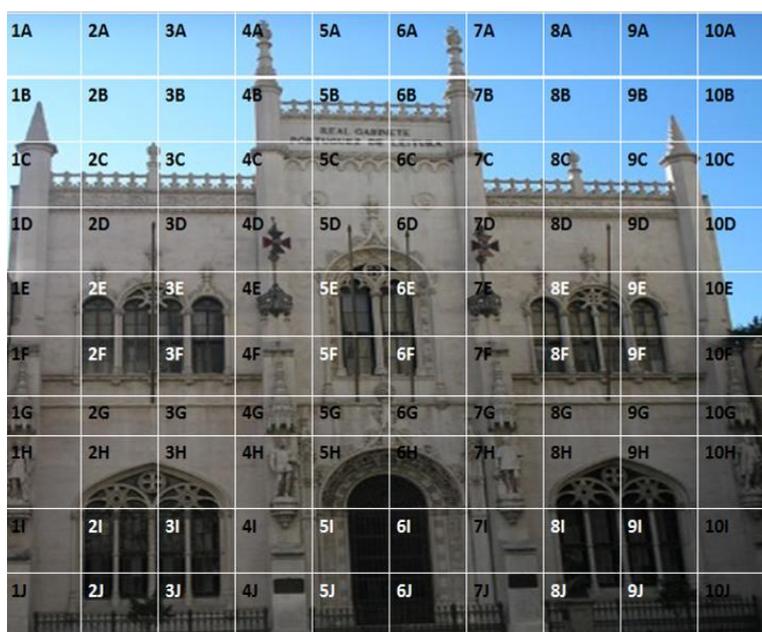
A Figura 2 apresenta a foto da fachada principal onde são indicados os quadrantes onde se realizou as medições e coletas de dados. Foram avaliadas as rochas pertencentes aos quadrantes 1I, 4H, 5G, 5H, 6H, 7H. Além disso, amostras de rochas foram retiradas de desprendimentos da parte interna no telhado para avaliação física e química.

Figura 2: Esquema da fachada dividida em quadrantes.

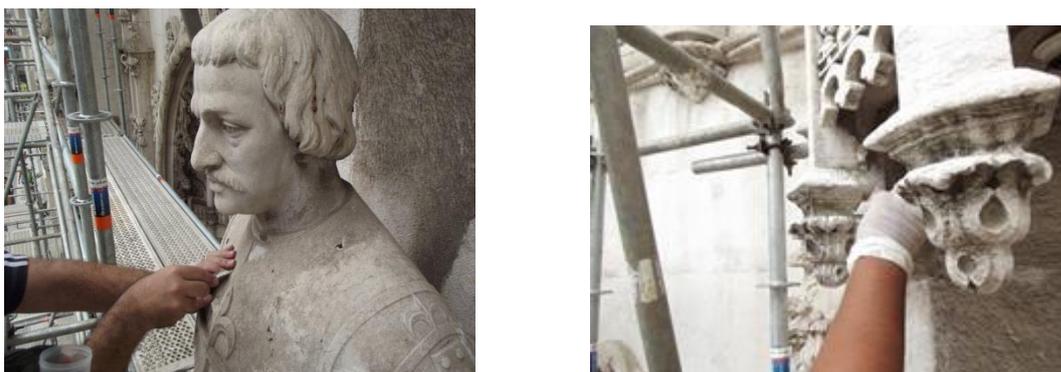
Para a coleta microbiológica foram utilizadas placas contendo meio Batata Dextrose Agar (BDA), propício para o crescimento de fungos, e *swab* estéril. A coleta foi feita por meio de esfregação do *swab* na superfície da rocha no ponto escolhido e a transferência deste material para a placa contendo o meio de cultura.

Figura 3: Coleta microbiológica

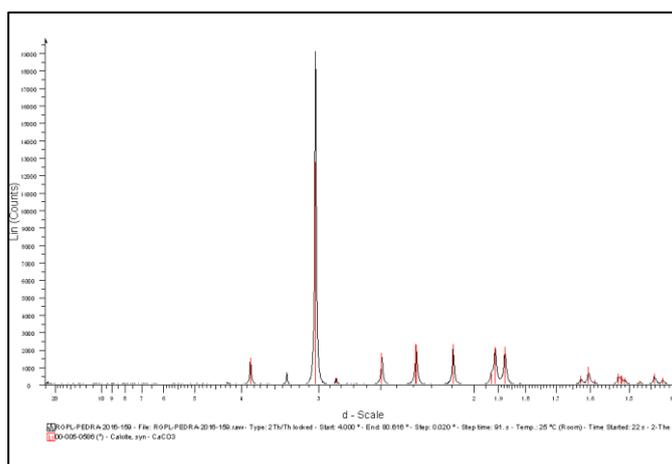
Por meio da Figura 4 verifica-se na análise mineralógica a presença do mineral calcita, típico da composição do lioz. Na tabela 1 está apresentado o resultado da análise química da amostra, onde se pode verificar que as concentrações dos principais elementos condizem com as composições comumente encontradas para um lioz, com teores de mais de 50% de cálcio e perda por calcinação (referente aos carbonatos) representando quase os outros 50%.

Figura 4: Difratograma de Raios-X.

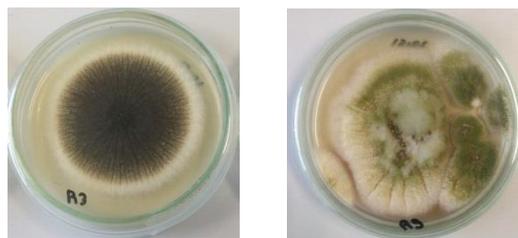
Por meio da visualização microscópica e macroscópica, foi possível identificar fungos pertencentes ao gênero *Aspergillus* (Figura 5) e a partir do reconhecimento do gênero, foi feita a identificação em nível de espécie dos fungos coletados.

Figura 5: *Aspergillus awamori* e *Aspergillus flavus*, respectivamente.

O *Aspergillus flavus* é um fungo saprófito com capacidade de crescer em diferentes fontes de nutrientes. Pode ser encontrado em algodão, sementes de milho e castanhas sendo um problema para os agricultores que precisam evitar seu crescimento nos alimentos. Além disso, esse é um fungo patogênico, ou seja, é capaz de produzir doenças infecciosas em seu hospedeiro devido à liberação de aflatoxina que é uma substância tóxica.

O *Aspergillus awamori* é capaz de produzir ácido cítrico e, assim como o *Aspergillus flavus*, pode ser encontrado em sementes, frutas, solos e plantas.
